# ASUNTO OY OULUN MUSTARASTAS

Lintulammentie 11B, 90150 Oulu

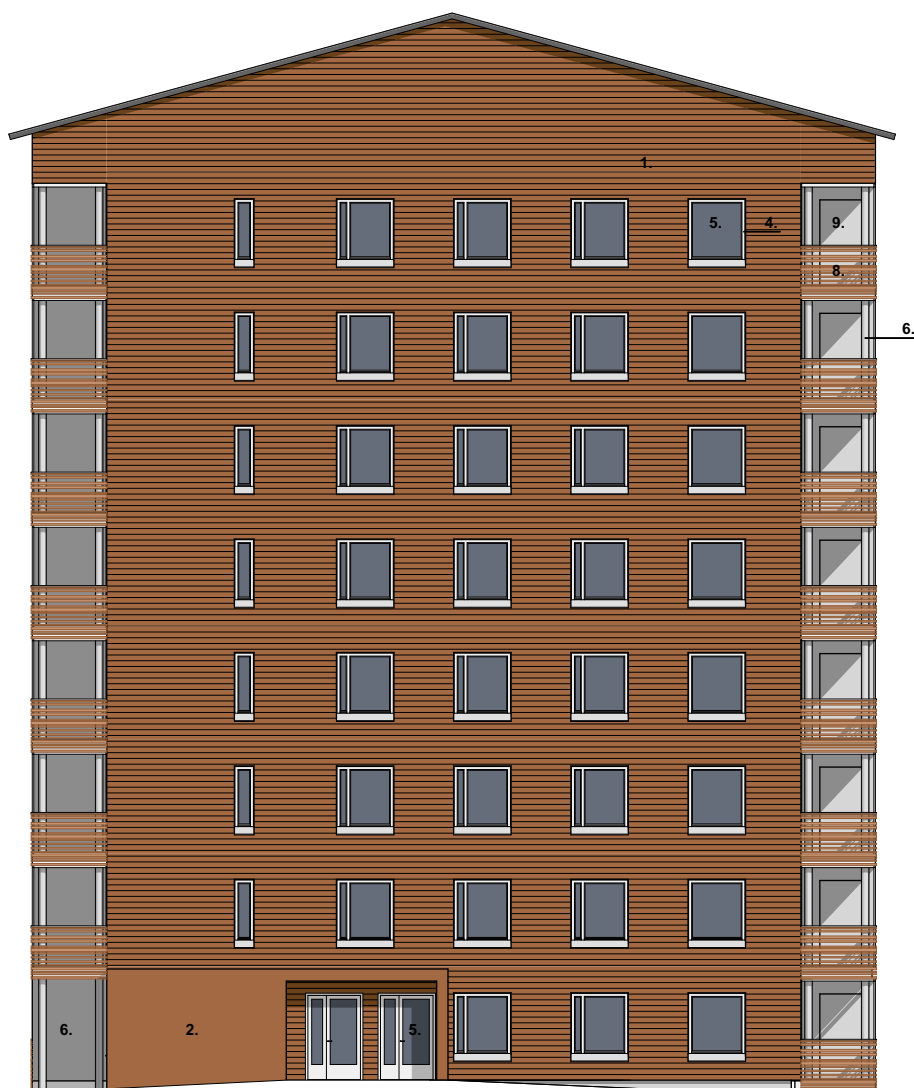
JULKISIVU ETELÄÄN

1. TIILI, PUNAINEN
2. JULKISIVULEVY, TIILENPUNAINEN
3. JULKISIVULEVY/ BETONI, HARMAA
4. METALLI HARMAA
5. LASI KIRKAS
6. BETONI, HARMAA
7. BITUMIKERMI, TUMMA HARMAA
8. KAIDELASITUS, SILKKIPAINOKUVIO
9. PARVEKELASITUS KIRKAS

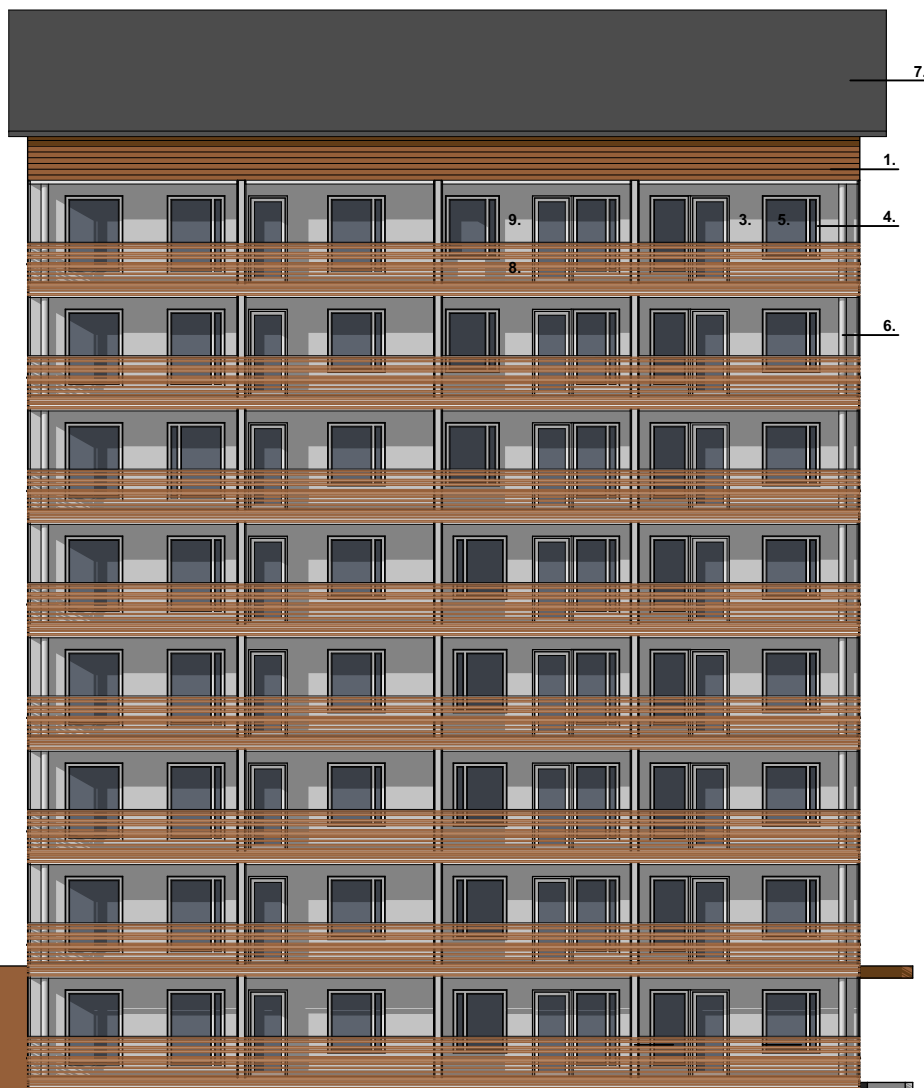
JULKISIVU ITÄÄN

1. TIILI, PUNAINEN
2. JULKISIVULEVY, TIILENPUNAINEN
3. JULKISIVULEVY/ BETONI, HARMAA
4. METALLI HARMAA
5. LASI KIRKAS
6. BETONI, HARMAA
7. BITUMIKERMI, TUMMA HARMAA
8. KAIDELASITUS, SILKKIPAINOKUVIO
9. PARVEKELASITUS KIRKAS

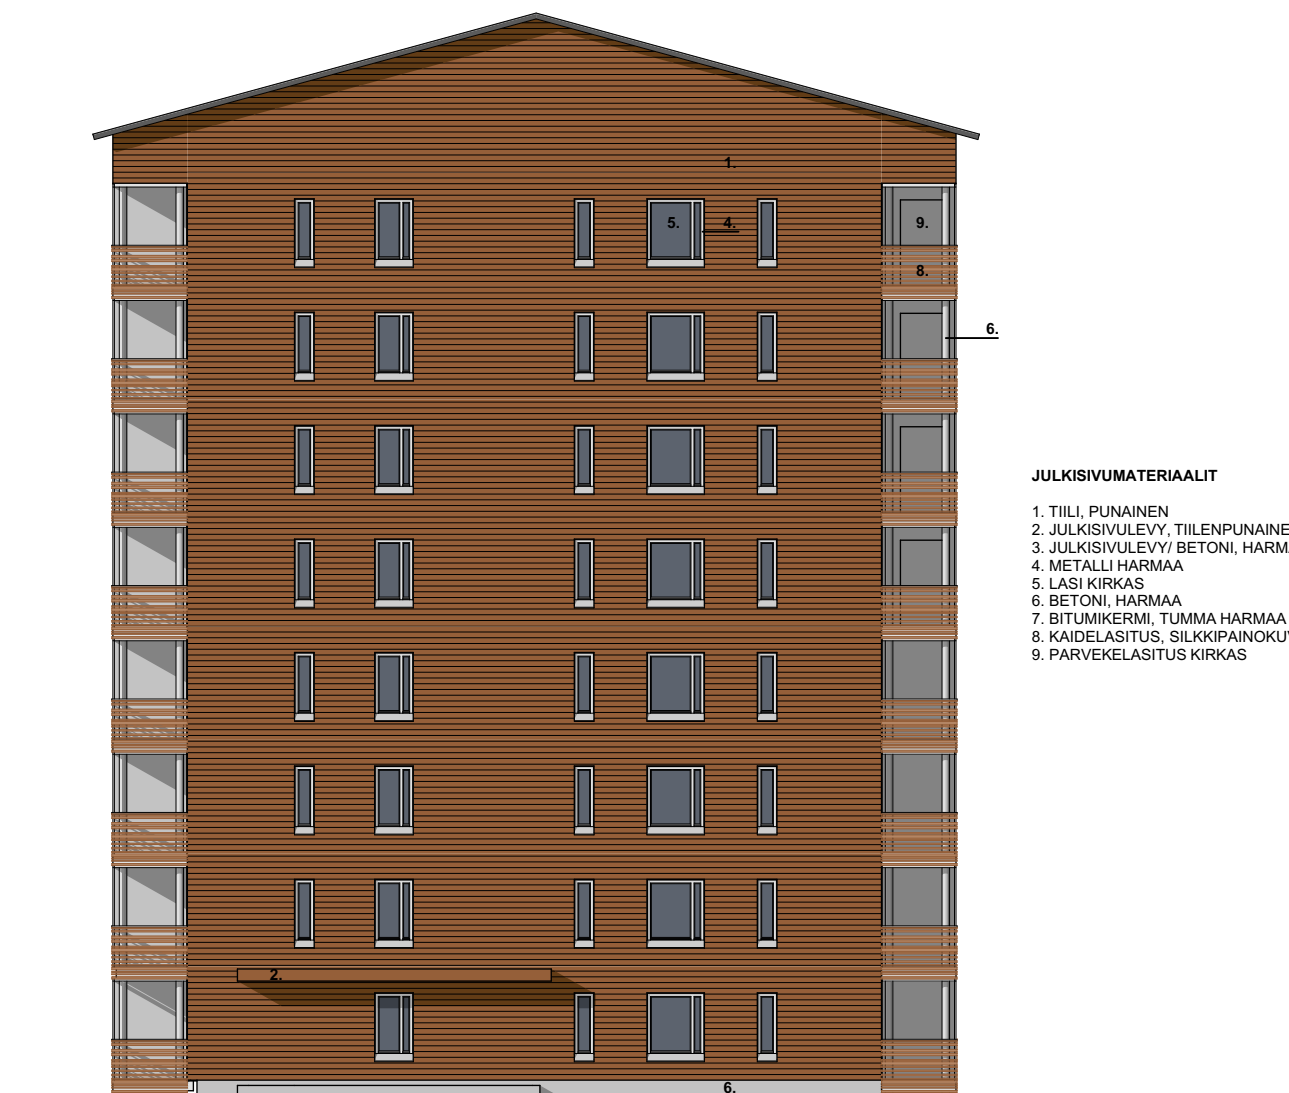
JULKISIVU POHJOISEEN

1. TIILI, PUNAINEN
2. JULKISIVULEVY, TIILENPUNAINEN
3. JULKISIVULEVY/ BETONI, HARMAA
4. METALLI HARMAA
5. LASI KIRKAS
6. BETONI, HARMAA
7. BITUMIKERMI, TUMMA HARMAA
8. KAIDELASITUS, SILKKIPAINOKUVIO
9. PARVEKELASITUS KIRKAS

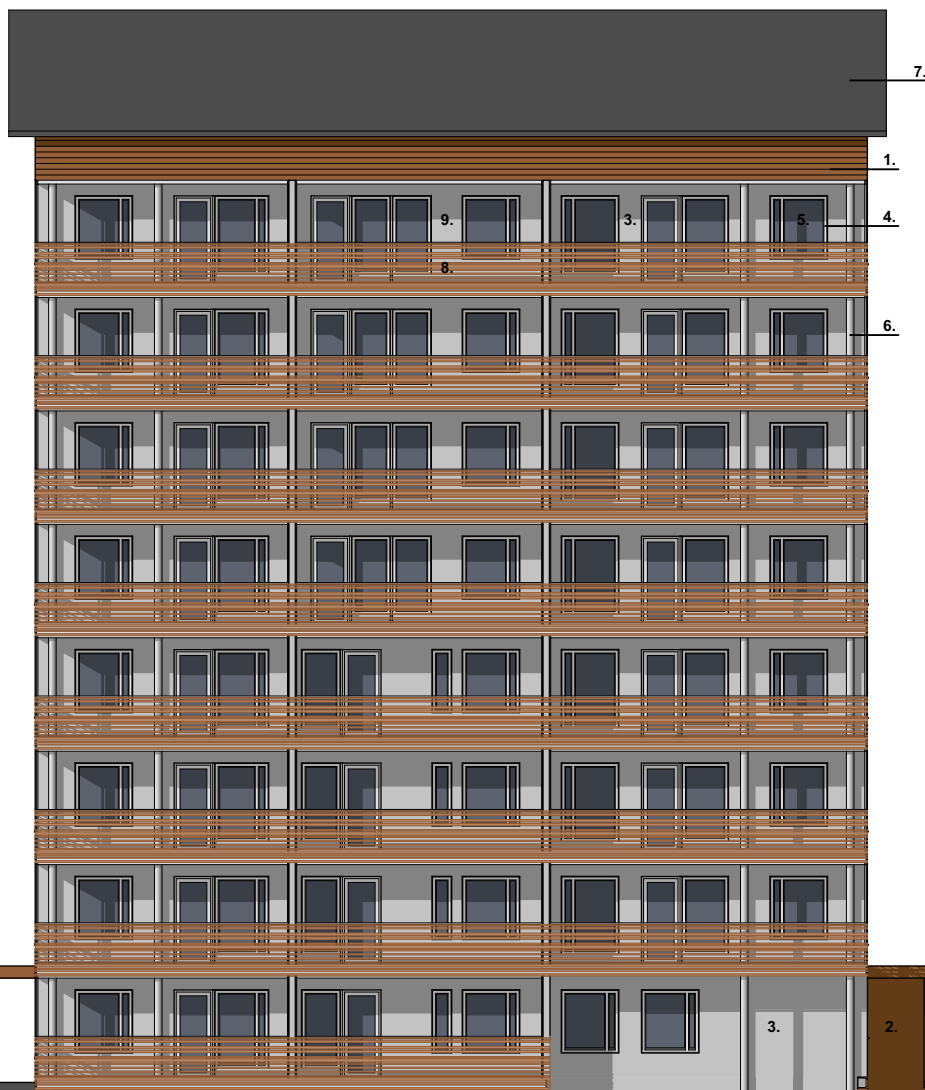
JULKISIVU LÄNTEEN

1. TIILI, PUNAINEN
2. JULKISIVULEVY, TIILENPUNAINEN
3. JULKISIVULEVY/ BETONI, HARMAA
4. METALLI HARMAA
5. LASI KIRKAS
6. BETONI, HARMAA
7. BITUMIKERMI, TUMMA HARMAA
8. KAIDELASITUS, SILKKIPAINOKUVIO
9. PARVEKELASITUS KIRKAS
