# ASUNTO OY VANTAAN MYRRIN TÄHTI

Ruukkutori 1, 01600 Vantaa

## JULKISIVU POHJOISEEN

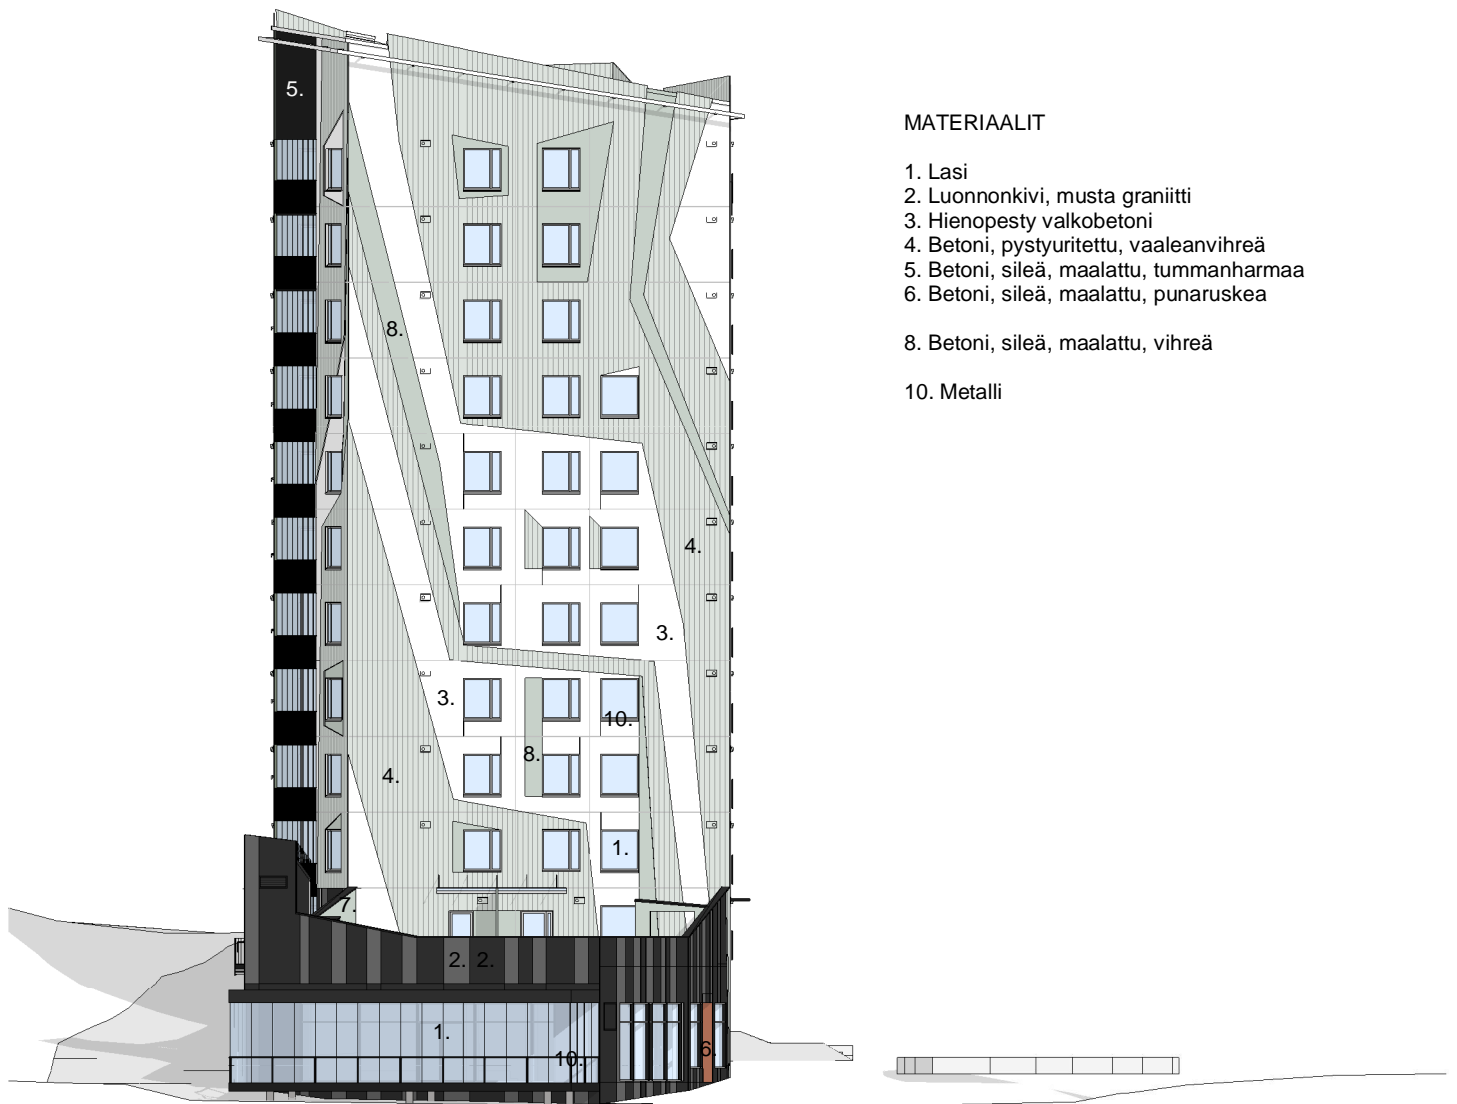
1. Lasi
2. Luonnonkivi, musta graniitti
3. Hienopesty valkobetoni
4. Betoni, pystyuritettu, vaaleanvihreä
5. Betoni, sileä, maalattu, tummanharmaa
6. Betoni, sileä, maalattu, punaruskea
8. Betoni, sileä, maalattu, vihreä
10. Metalli

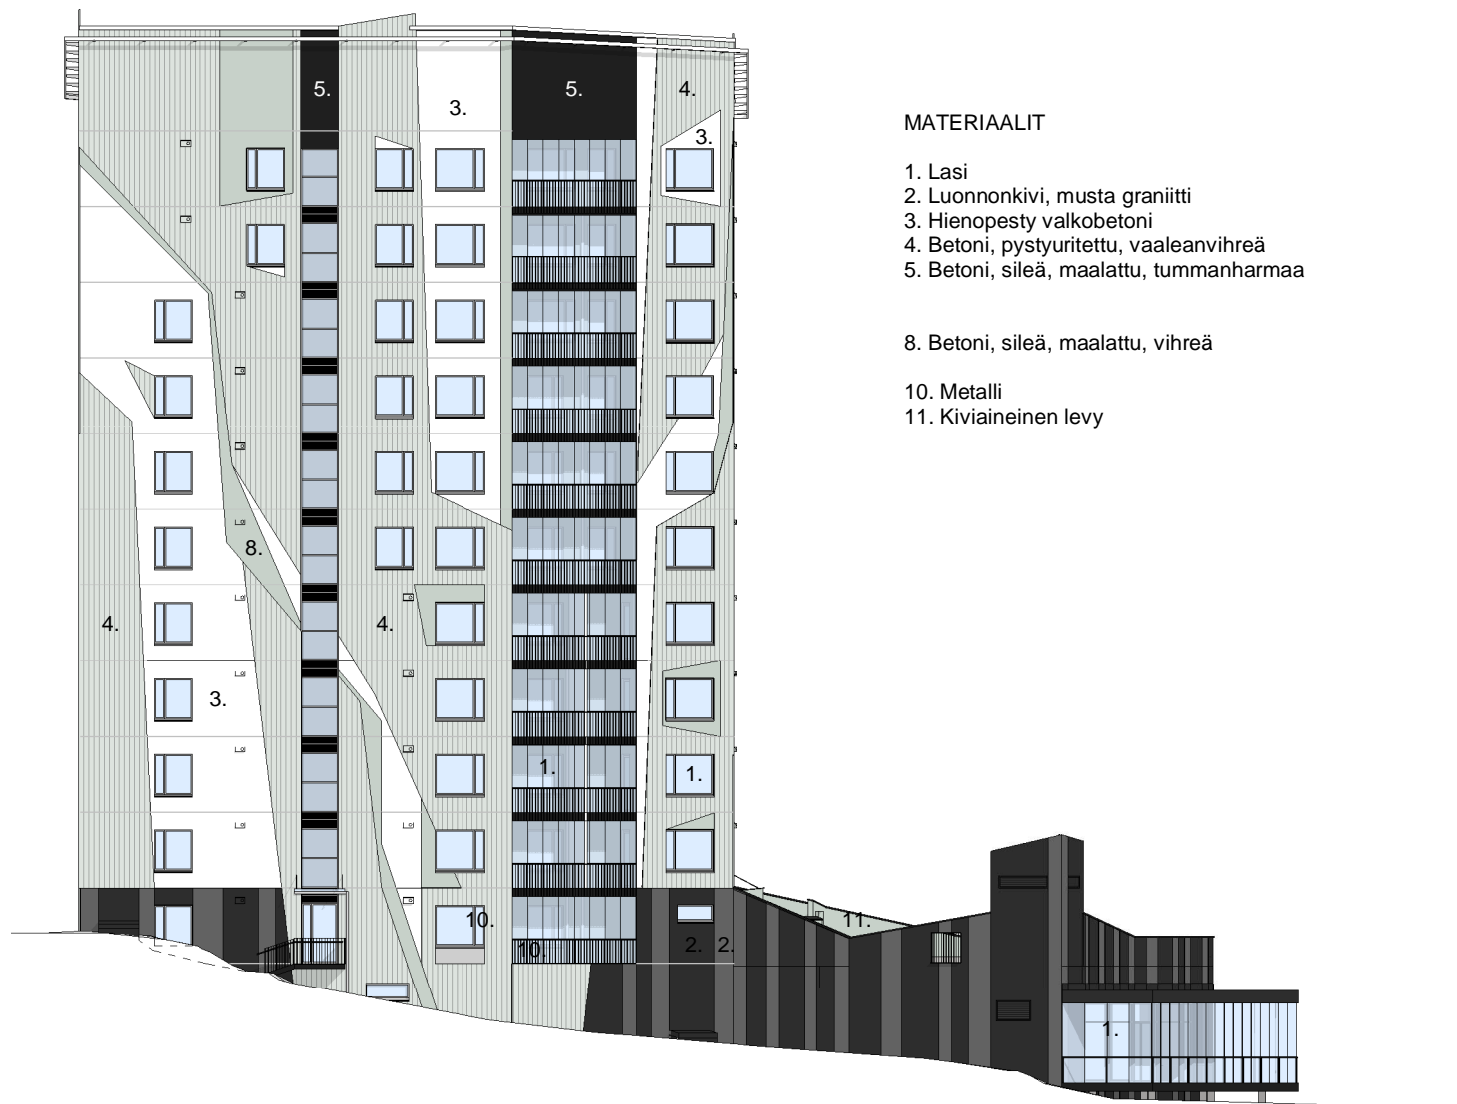
## JULKISIVU ITÄÄN

1. Lasi
2. Luonnonkivi, musta graniitti
3. Hienopesty valkobetoni
4. Betoni, pystyuritettu, vaaleanvihreä
5. Betoni, sileä, maalattu, tummanharmaa

8. Betoni, sileä, maalattu, vihreä

10. Metalli
11. Kiviaineinen levy

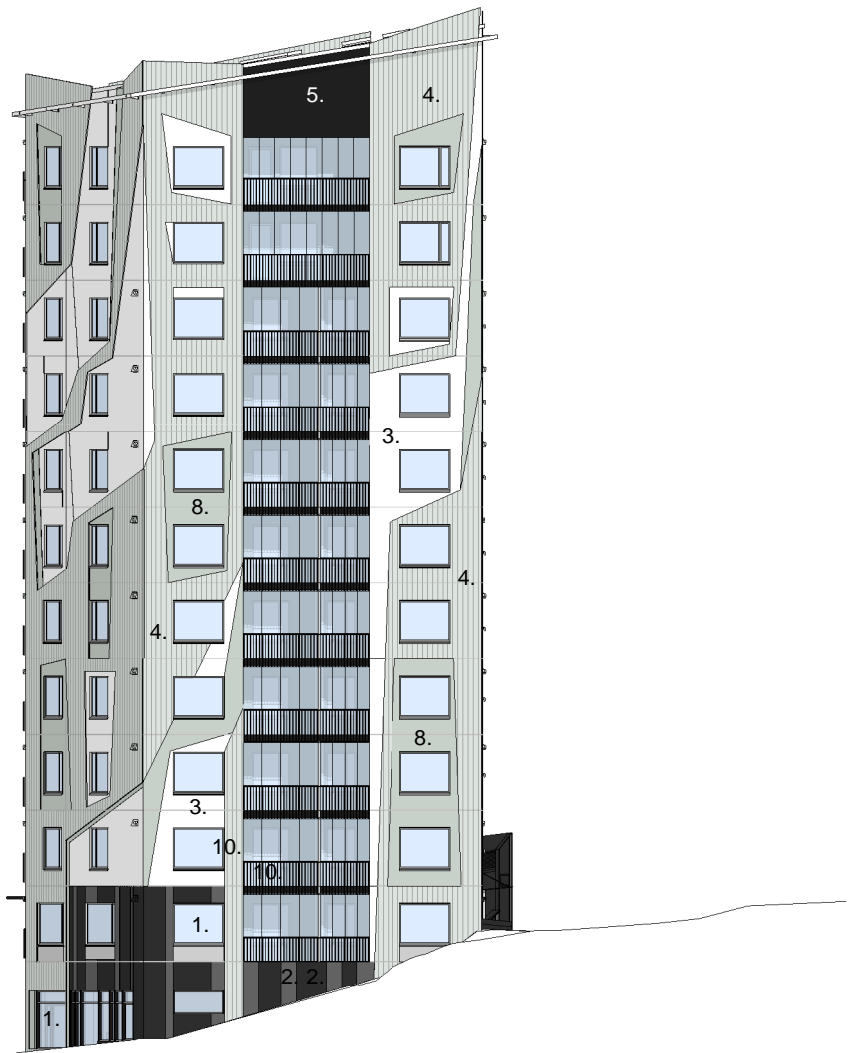
### JULKISIVU ETELÄÄN

1. Lasi
2. Luonnonkivi, musta graniitti
3. Hienopesty valkobetoni
4. Betoni, pystyuritettu, vaaleanvihreä
5. Betoni, sileä, maalattu, tummanharmaa

8. Betoni, sileä, maalattu, vihreä
10. Metalli

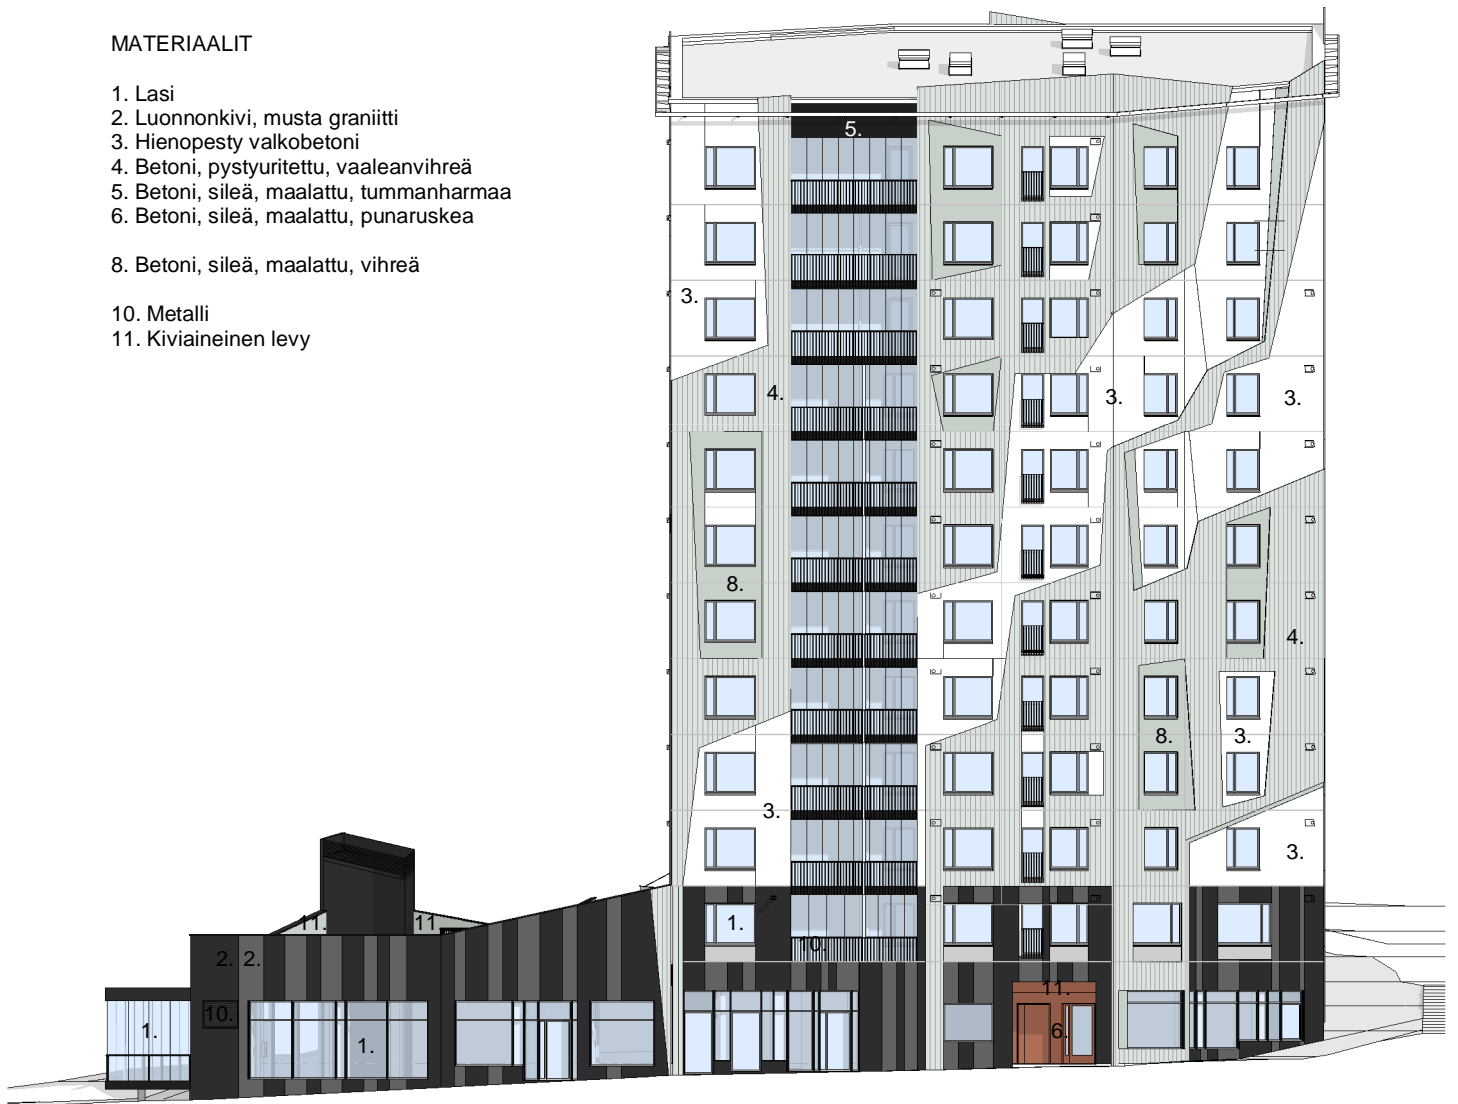
### JULKISIVU LÄNTEEN

1. Lasi
2. Luonnonkivi, musta graniitti
3. Hienopesty valkobetoni
4. Betoni, pystyritettu, vaaleanvihreä
5. Betoni, sileä, maalattu, tummanharmaa
6. Betoni, sileä, maalattu, punaruskea
8. Betoni, sileä, maalattu, vihreä
10. Metalli
11. Kiviaineinen levy
